TECHNISCHE MITTEILUNG

FORD-WERKE AG KÖLN · KUNDENDIENST

Elektrische Anlage 18
(221)

Blinkerschalter Taunus 17M

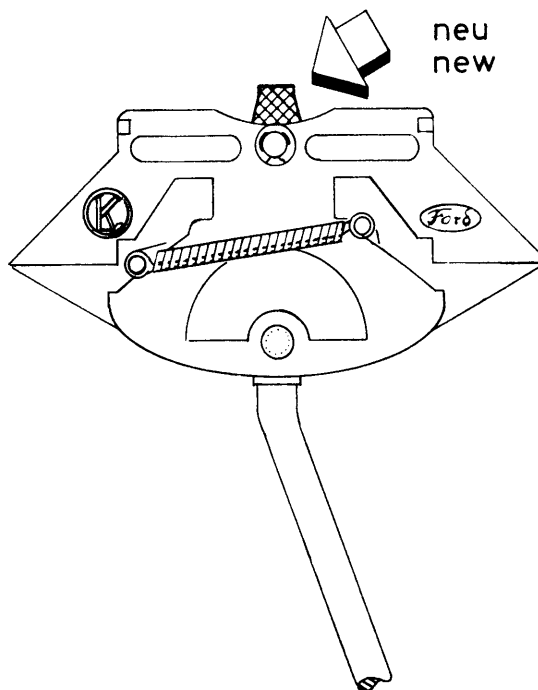
(siehe umstehende Skizze) trägt. Die alte Ausführung hat eine parallel ausgeführte Metallnase, in der sich der Rückstellring aufhängen kann. Werden solche Schalter bis zur genannten Motor-Nummer gefunden, so ist dieser gegen einen neuen einschliesslich des Rückstellringes auszutauschen. Die neue Ausführung mit dem Firmenzeichen

hat eine trapezförmige Metallnase und führt nicht zu Beanstandungen.

Den Blinkerschalter können Sie unter der Bestell-Nr 486 238, den Rückstellring unter der Bestell-Nr 441 377 beziehen. Es ist sichergestellt, dass nur noch Schalter der neuen Ausführung ausgeliefert werden. Im Beanstandungsfall vergüten wir Ihnen im Garantiefall 0,5 Stunden, den Blinkerschalter und den Rückstellring.
