TECHNISCHE MITTEILUNG

FORD-WERKE AG KÖLN · KUNDENDIENST

31. Mai 1966

Türscharniere Taunus 17M/20M

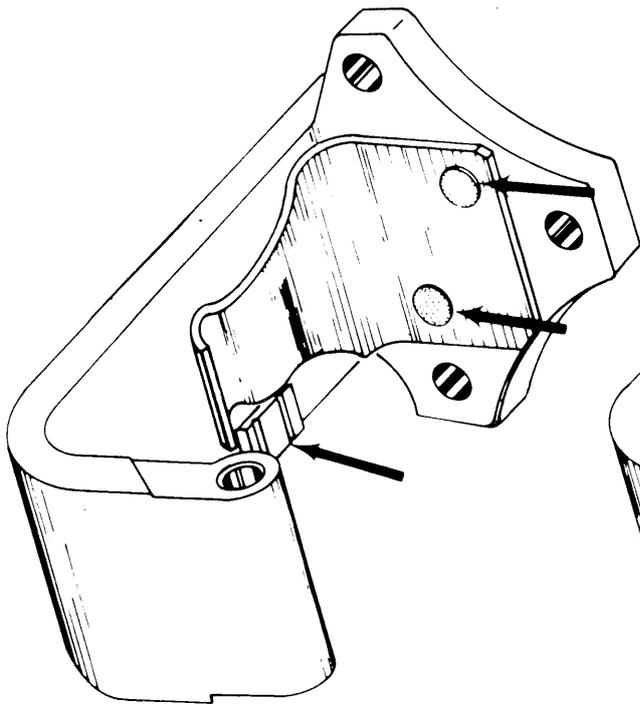
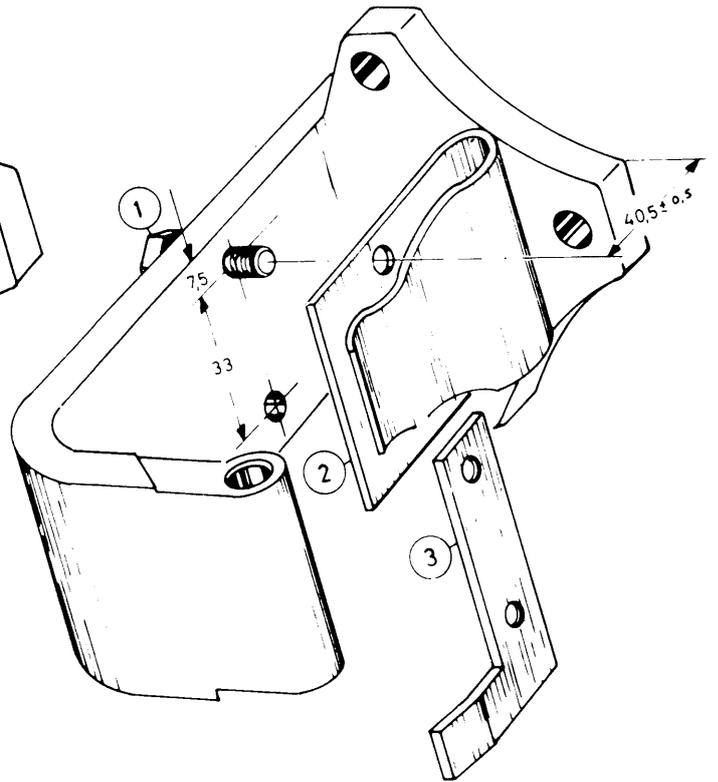
Am 22. 4. 1966, mit Motor-Nr FT 38 020, hat in unserer Produktion eine neue Aufstellfeder für die Türscharniere eingesetzt. Diese Feder hat eine günstigere Abrollkurve, so dass keine Geräusche beim Schliessen der Tür entstehen.

Für Fahrzeuge in der bisherigen Ausführung besteht die Möglichkeit, nachträglich einen Umbau vorzunehmen, wenn auftretende Knarrgeräusche durch Fetten der Umlenkrolle nicht beseitigt werden konnten.

1. Tür ausbauen, die Befestigungsniete der alten Scharnierfeder und die Anschlagase abmeisseln (siehe Skizze)
2. Entsprechend der angegebenen Vermassung sind die Befestigungspunkte für die neuen Scharnierfedern anzureissen. Hierzu ist es zweckmässig, eine Schablone anzufertigen.

3. Die Löcher werden auf 6,3 mm Ø gebohrt und die neue Feder (2) mit den Schrauben (1) und der Gewindeplatte (3) montiert.
4. Vor Einbau der Tür muss kontrolliert werden, ob die Umlenkrollen freigängig sind; gegebenenfalls müssen die Rollen mit einer Wasserpumpenzange gängig gemacht werden.
5. Türscharniere einfetten und die Tür wieder einbauen.
